### BAUSUBSTANZ RICHTIG EINSCHÄTZEN

Bei einer Dachsanierung erst  
schauen, was innen los ist!

DACH

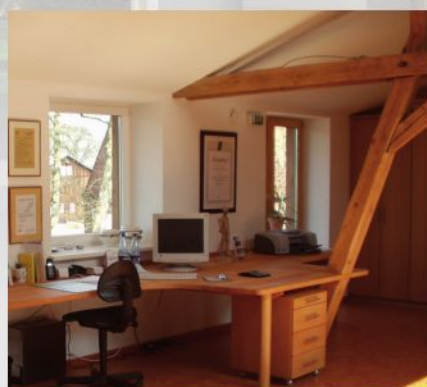
#### Putz auf Trägerplatte

Bis in die 1970er Jahre wurde diese hochwertige Innenbekleidung ausgeführt. Gegebenenfalls sollte eine Leckageortung erfolgen.

- ▶ Je nach Putzschicht kann die Dampfbremse ausreichend und die Luftdichtung in der Fläche gegeben sein (Nachweis).

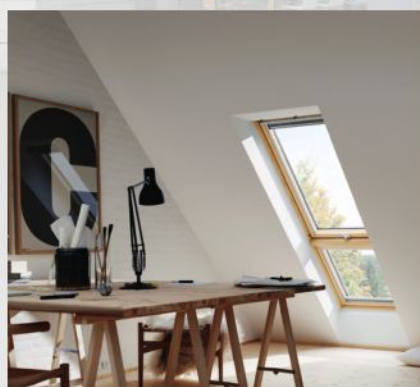
#### Gipskartonplatte

Diese Innenbekleidung wurde ab 1970 Standard. Die Luftdichtheit der Anschlüsse prüfen (Leckageortung).

- ▶ Die Luftdichtung in der Fläche ist meist gegeben. Eine Dampfbremse ist einzubauen.
