BAUSUBSTANZ RICHTIG EINSCHÄTZEN

Bei einer Dachsanierung erst
schauen, was innen los ist!

DACH

Aktuelles für
**PROFI-
KUNDEN**

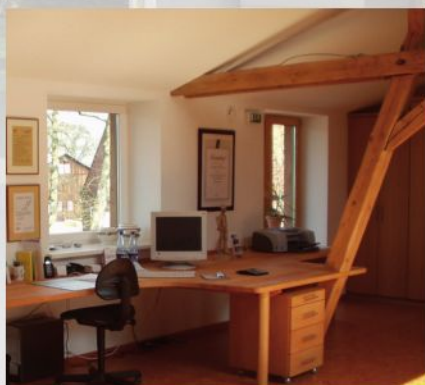
Putz auf Trägerplatte

Bis in die 1970er Jahre wurde diese hochwertige Innenbekleidung ausgeführt. Gegebenenfalls sollte eine Leckageortung erfolgen.

- Je nach Putzschicht kann die Dampfbremse ausreichend und die Luftdichtung in der Fläche gegeben sein (Nachweis).

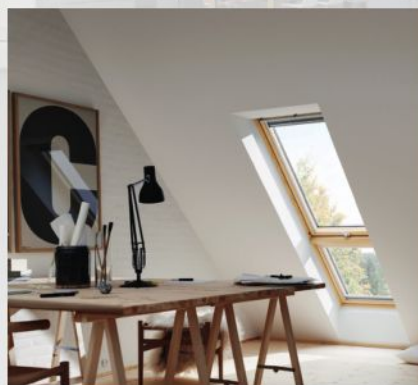
Gipskartonplatte

Diese Innenbekleidung wurde ab 1970 Standard. Die Luftdichtigkeit der Anschlüsse prüfen (Leckageortung).

- Die Luftdichtung in der Fläche ist meist gegeben. Eine Dampfbremse ist einzubauen.
